REPORTE DESCRIPTIVO DEL INFORME DE AVANCE MENSUAL

Nombre: **Instituto Tecnológico de Sonora**

Nombre de la obra: **Adecuaciones y Mejoras para el Laboratorio LV-500 de Química y Ciencias Básicas, Unidad Obregón Campus Nainari.**

Nombre de la obra: **Adecuaciones y Mejoras para el Edificio de Aulas A-100, Unidad Obregón Campus Centro.**

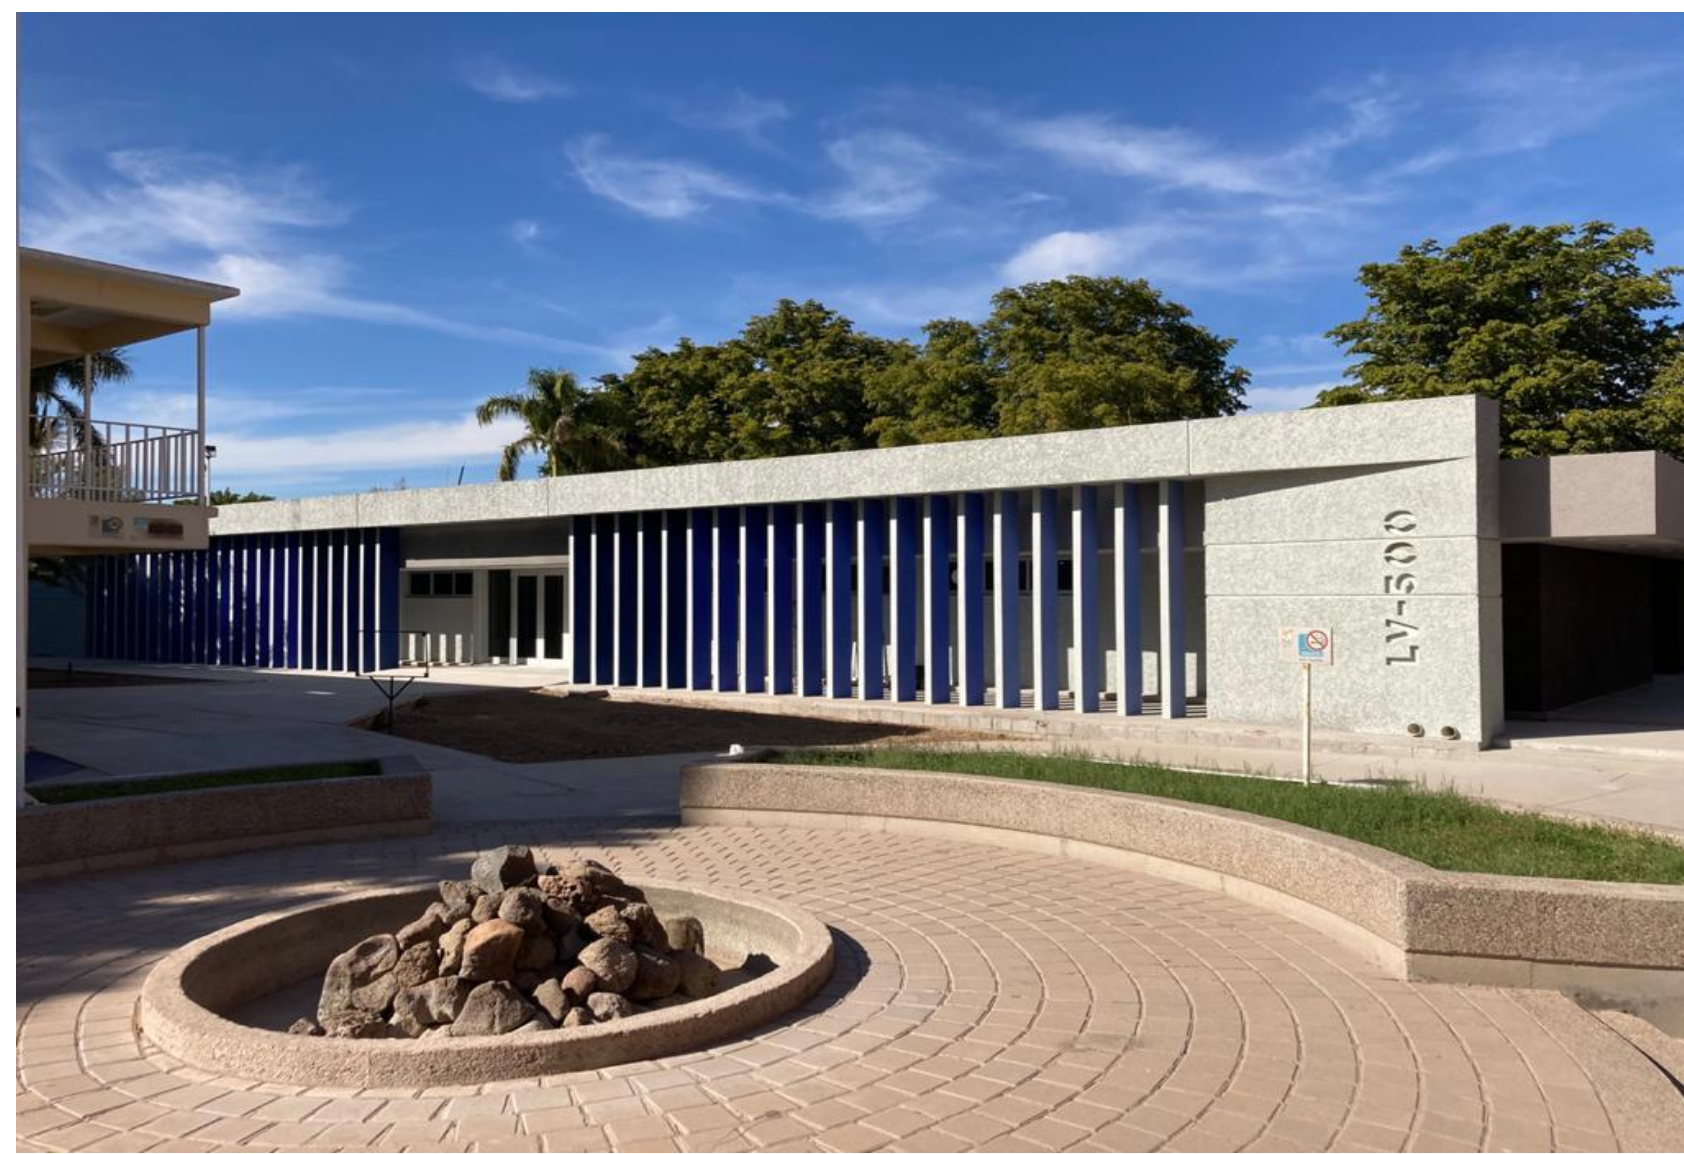
F1: Fachada principal

Comentarios de los trabajos realizados:
Enjarres, colocación de piso, pintura interior y exterior, plafones, equipos de aire acondicionado, instalación de ventanas y puertas.

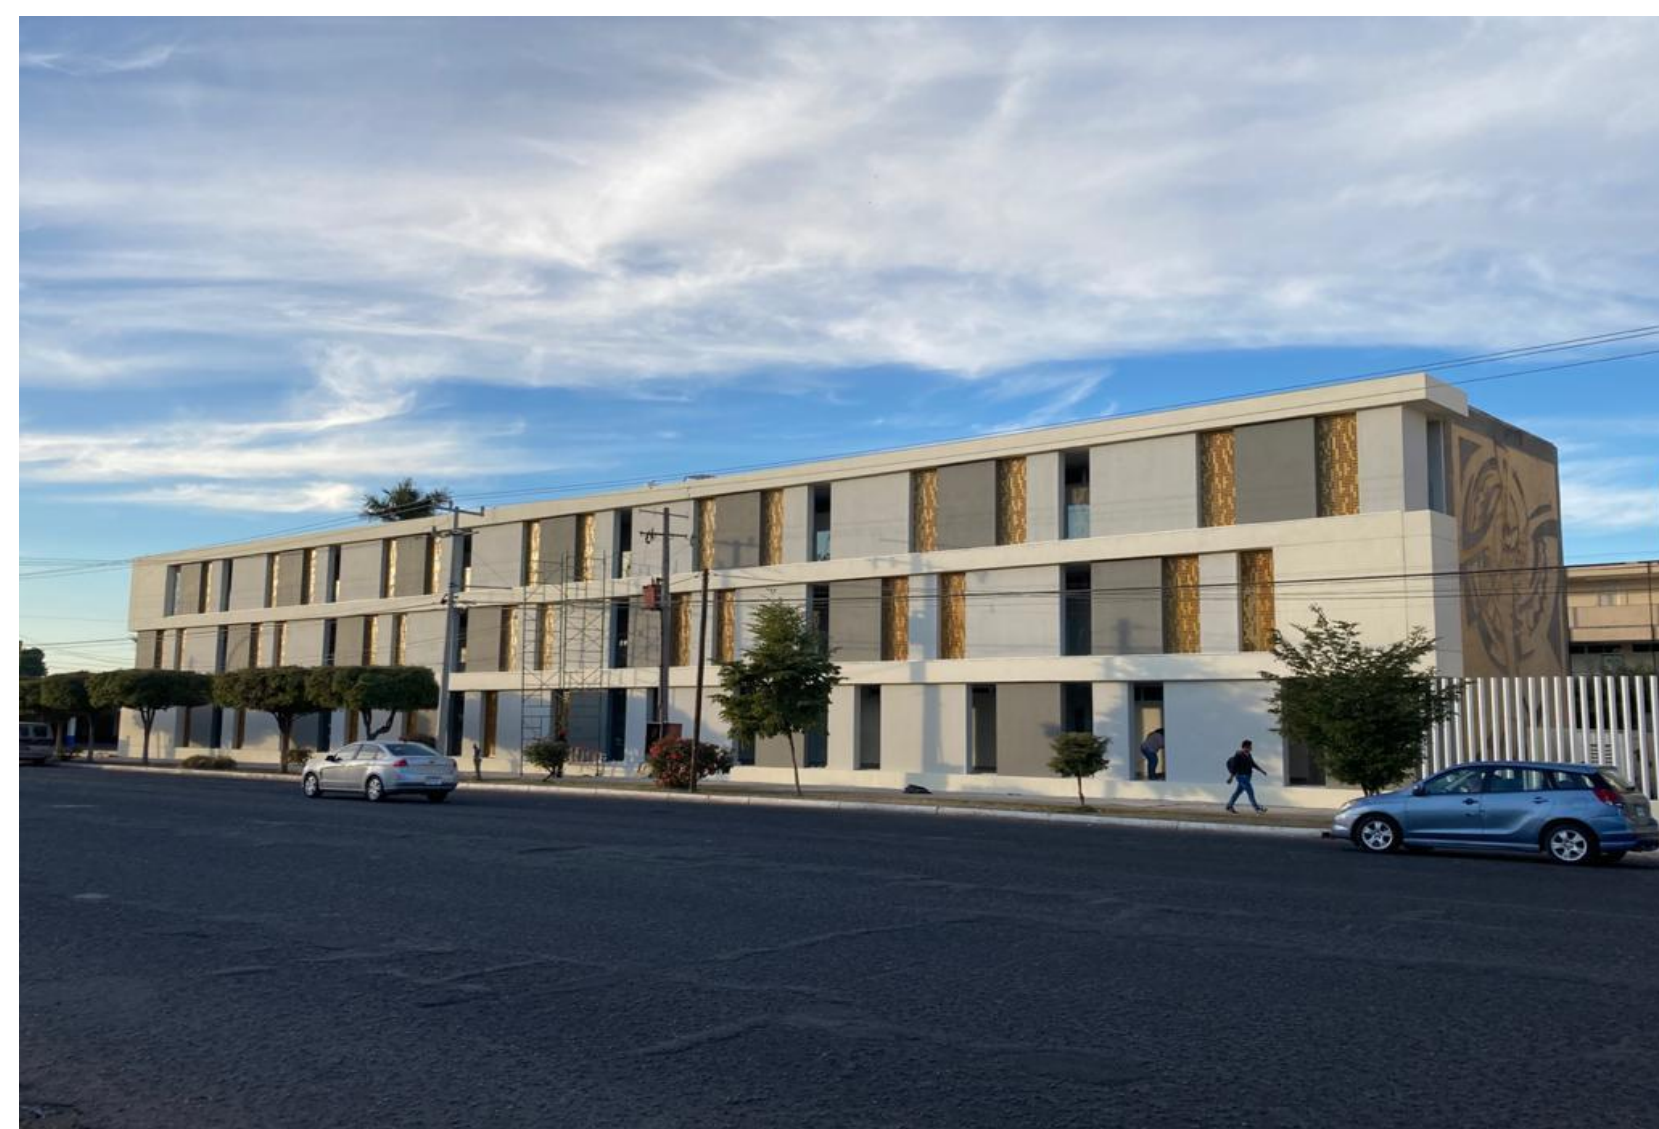
F1: Fachada principal

Enjarres, instalación de pisos, plafones, puertas, ventanas, equipos de aire acondicionado, acabados exteriores.
