REPORTE FOTOGRAFICO DEL INFORME DE AVANCE TRIMESTRAL

Adecuaciones y Mejoras para el Edificio de Aulas A-200, Unidad Obregón Campus Centro.

Adecuaciones y Mejoras para el Laboratorio LV-200 de Veterinaria, Unidad Obregón Campus Nainari.

Nombre de la obra: Equipamiento para el Laboratorio LV-500 de Química y Ciencias Básicas, Unidad Obregón Campus Nainari.

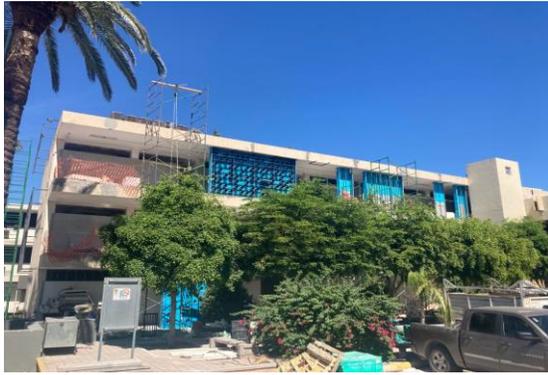
F1: Fachada principal

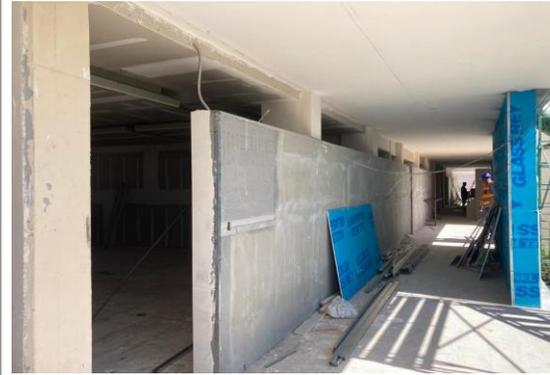
F2: Pasillo Segundo Nivel

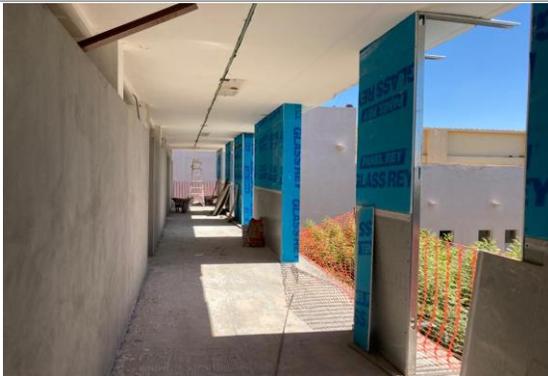
F3: Pasillo Tercer Nivel

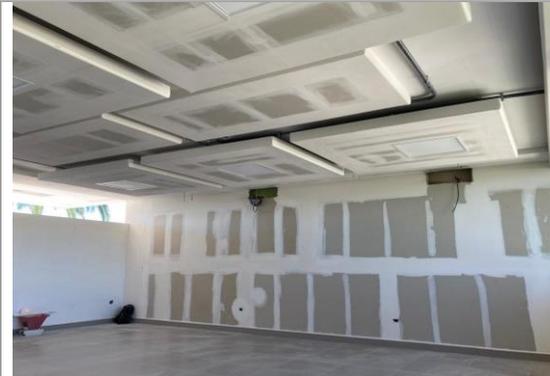
F4: Interior / Pasillo Sur

Se retiraron las instalaciones y pisos existentes, se realizaron demoliciones, se fabricaron muros, escaleras, canalización eléctrica y de red, fabricación de fachadas.

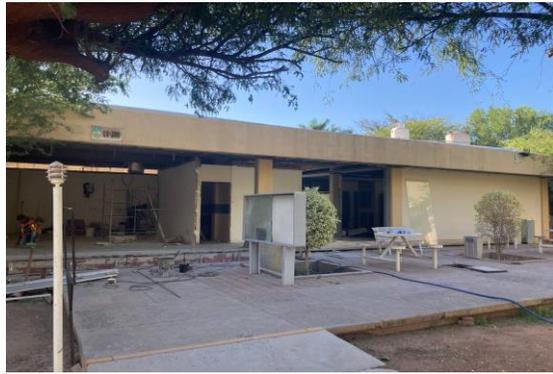
F1: Fachada principal

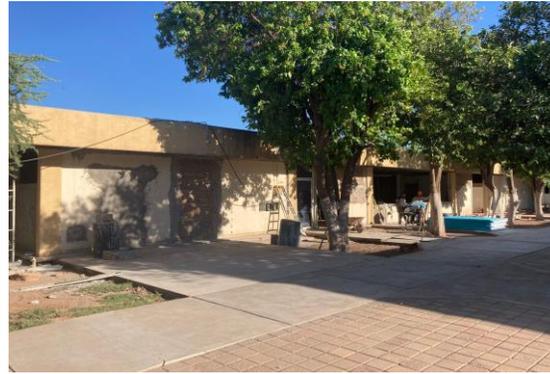
F2: Fachada posterior

Retiro de instalaciones existentes, retiro de cancelería, demoliciones, fabricación de muros y firmes, canalizaciones eléctricas y red. Instalaciones hidráulicas y sanitarias.

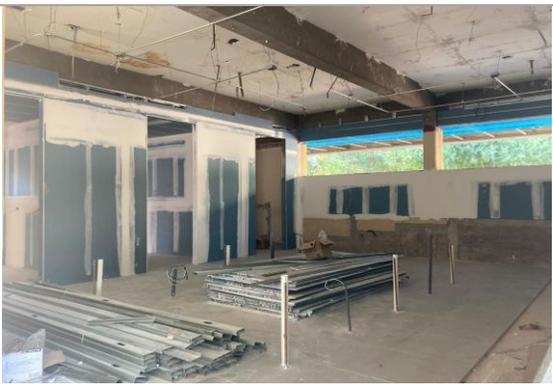
F3: Interior Laboratorio LV-220

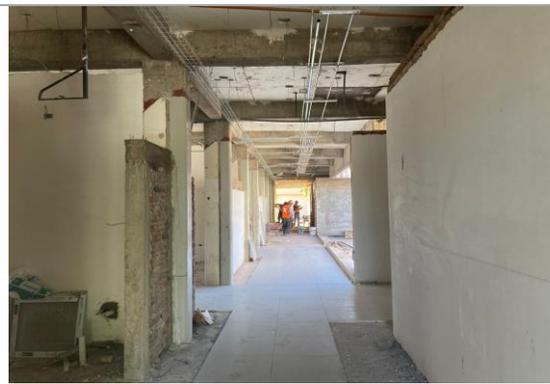
F4: Pasillo de acceso a Laboratorios Sur

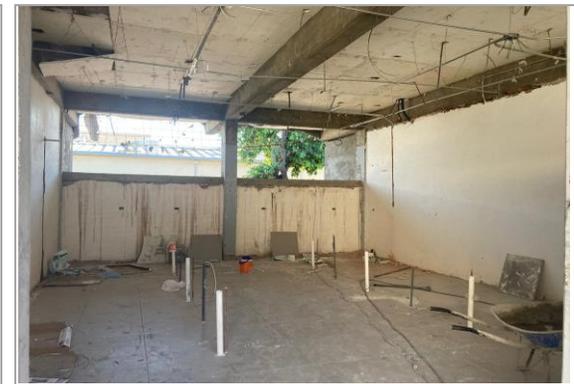
F5: Interior Laboratorio LV-213
