REPORTE DESCRIPTIVO DEL INFORME DE AVANCE TRIMESTRAL

Nombre: Instituto Tecnológico de Sonora

Adecuaciones y Mejoras para el Edificio de Aulas A-200, Unidad Obregón Campus Centro.

Adecuaciones y Mejoras para el Laboratorio LV-200 de Veterinaria, Unidad Obregón Campus Nainari.

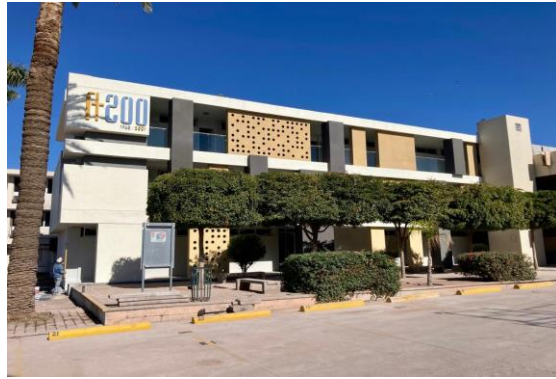
F1: Fachada principal

Comentarios de los trabajos realizados:
Colocación de piso cerámico, instalaciones eléctricas, plafones, barandales, pintura interior y exterior.

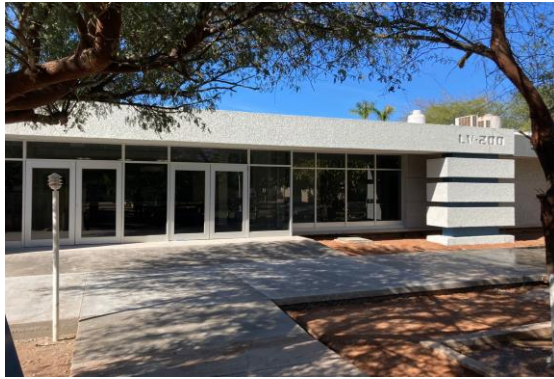
F1: Fachada principal

Instalaciones eléctricas, colocación de piso cerámico, plafones, a.a., instalaciones de cancelería, colado de banquetas, pintura interior y exterior

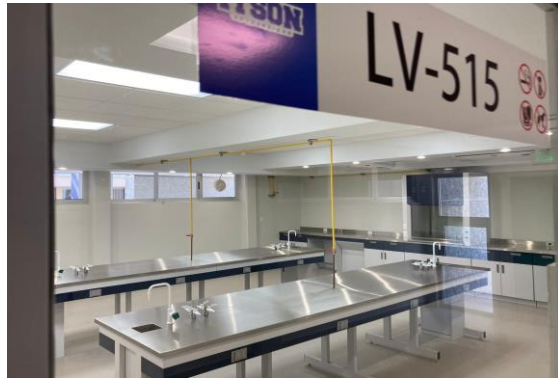
F1: Fachada principal

Comentarios de los trabajos realizados:
Fabricación del mobiliario de laboratorio e instalación del mismo.
